# MAISON MICHEL-ROBILLARD - BRAEROB FARM

20345 CHEMIN SAINTE-MARIE  
SAINTE-ANNE-DE-BELLEVUE

## ÉTUDE DE MISE EN VALEUR

ÉMISSION : ÉTUDE DE L'ÉTAT DES LIEUX - VERSION FINALE  
DATE : 2024-11-11

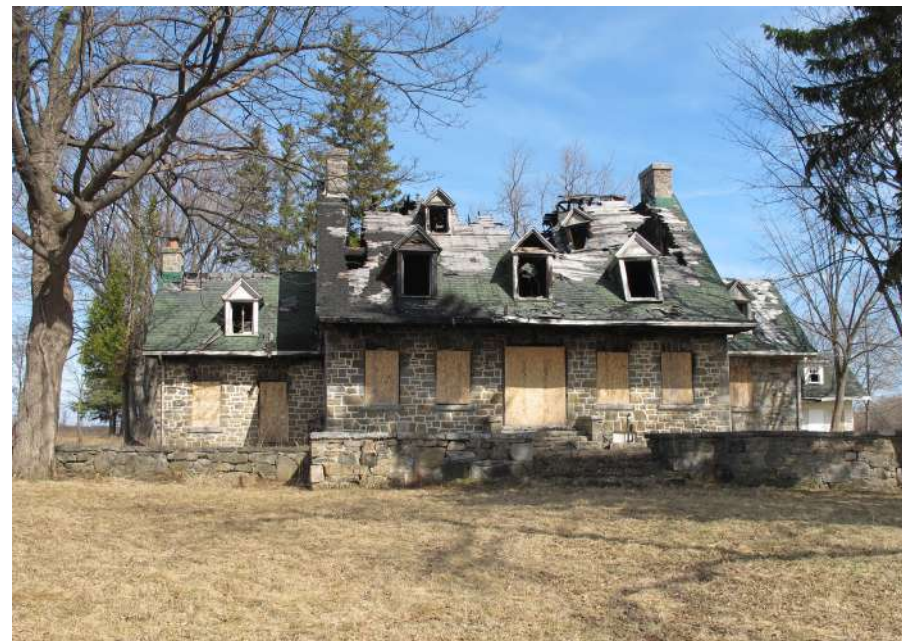
2\_État de la maison en 2014 après l'incendie de 2012. (Source: Lafontaine et Soucy, 2014)

La maison a subi plusieurs incendies, dont un en 2012, qui a gravement endommagé le toit et les intérieurs. Depuis cet événement, l'exposition prolongée aux intempéries a encore aggravé sa détérioration, rendant plusieurs éléments, tels que les cadres de fenêtres, les intérieurs et les planchers, irrécupérables.

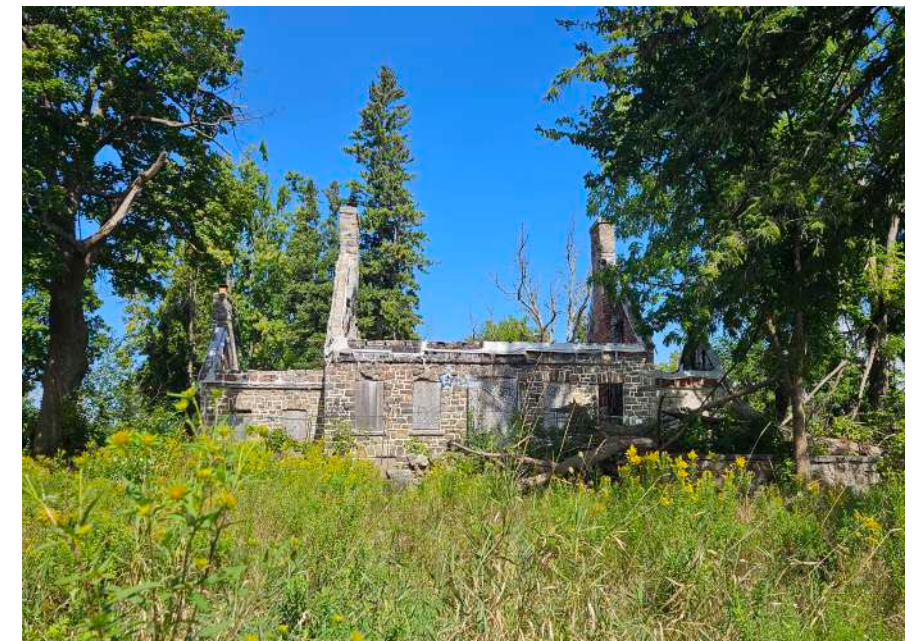
3\_État de la maison en 2024.

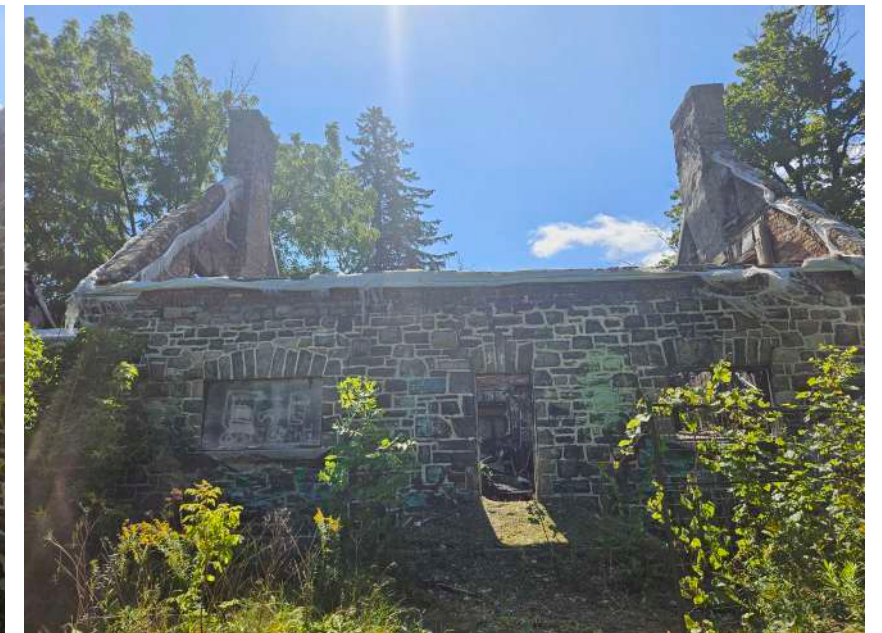
5\_Façade Nord. Avant l'incendie, le toit à deux versants était couvert de bardeaux d'asphalte.

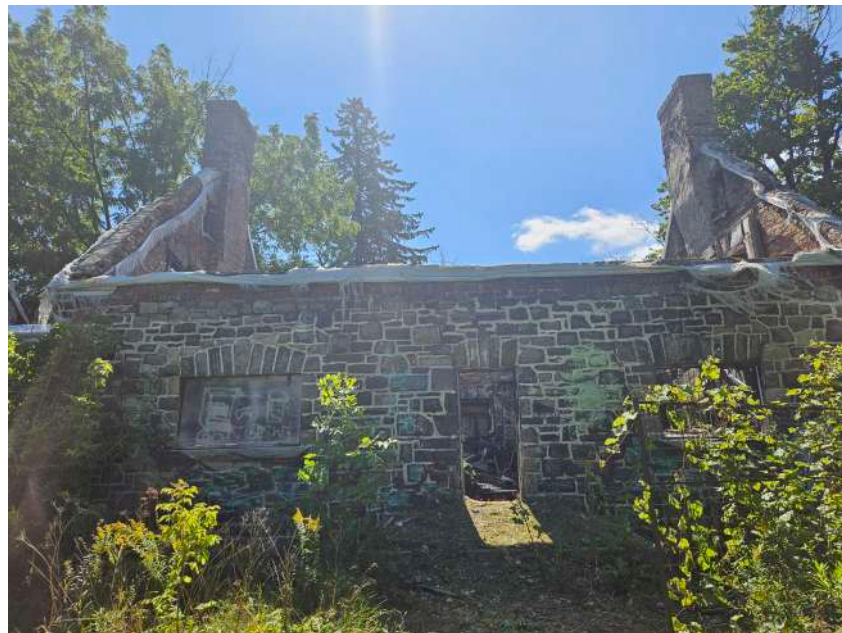
Les murs de la maison sont en mauvais états. Bien que les pierres sur la face extérieure soient généralement en bon état, l'intégrité des murs est compromise. L'exposition aux intempéries, l'humidité, les écoulements d'eau et les déformations dues aux cycles de gel-dégel ont détérioré leur état. Dans ces conditions, il est nécessaire de considérer les murs comme instables et nécessitant une consolidation majeure. De nombreuses fissures ont été observées lors de la visite, et selon l'étude *État de conservation & inventaire des éléments caractéristiques subsistants* de Lafontaine et Soucy Architectes, ces fissures semblent antérieures à l'incendie de 2012.

1\_Mur du corps central, façade nord.

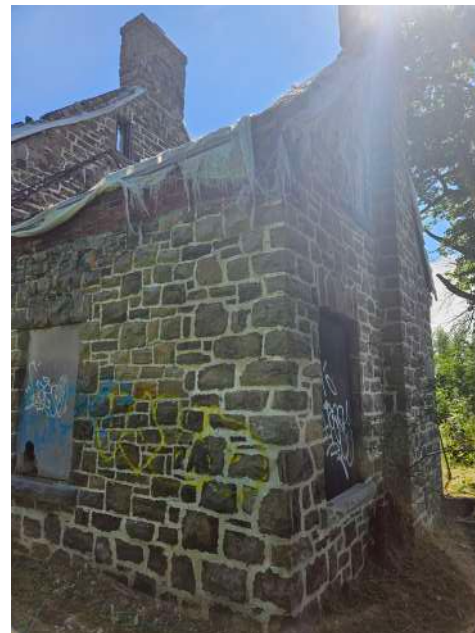
2\_Mur de l'aile ouest, façade nord.

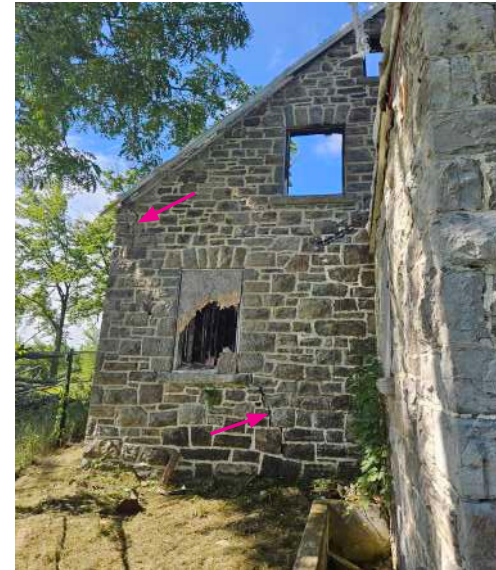
3\_Mur du corps de l'aile est. Larges fissures causées par l'écoulement d'eau sur la façade

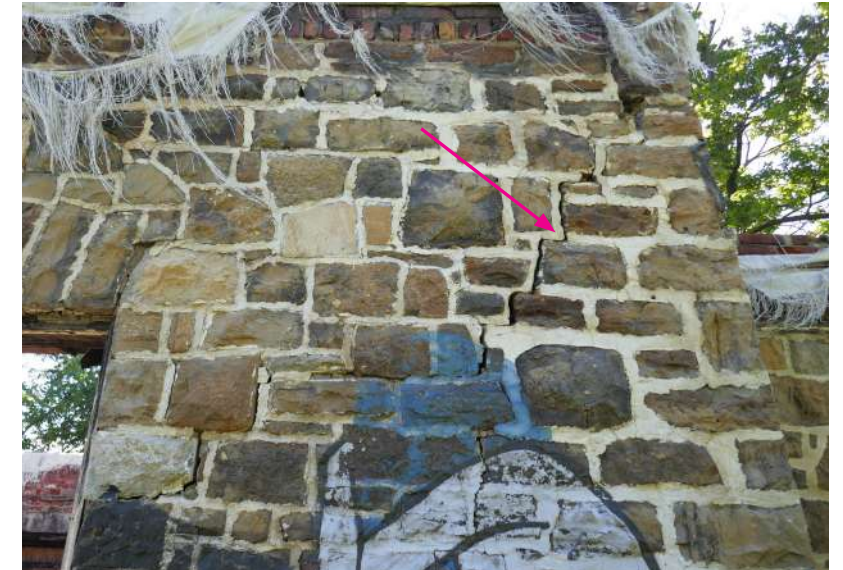
4\_Façade Nord - large fissure suggérant un mouvement des fondations.

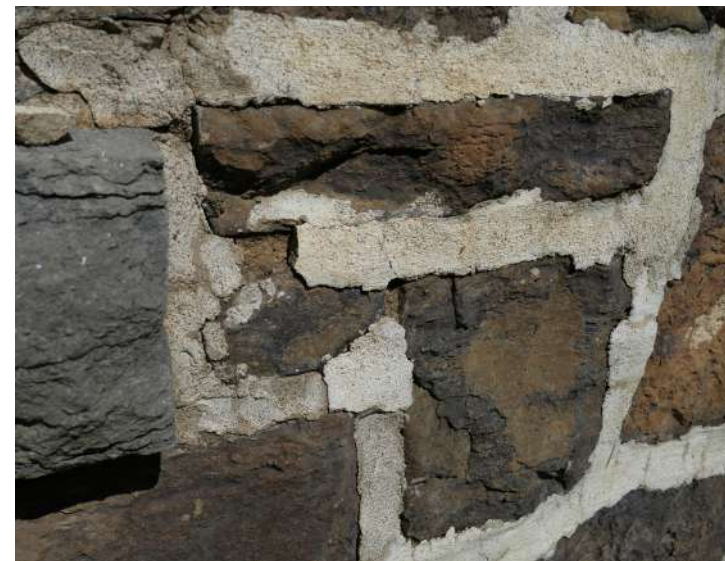
5\_Rejointoiements successifs de la maçonnerie réalisés avec des mortiers inadéquats et parfois en projection de la surface de la pierre, facteur provoquant notamment la pénétration de l'eau de pluie à l'intérieur de la maçonnerie et sa dégradation. (F. Goulet, 2018)

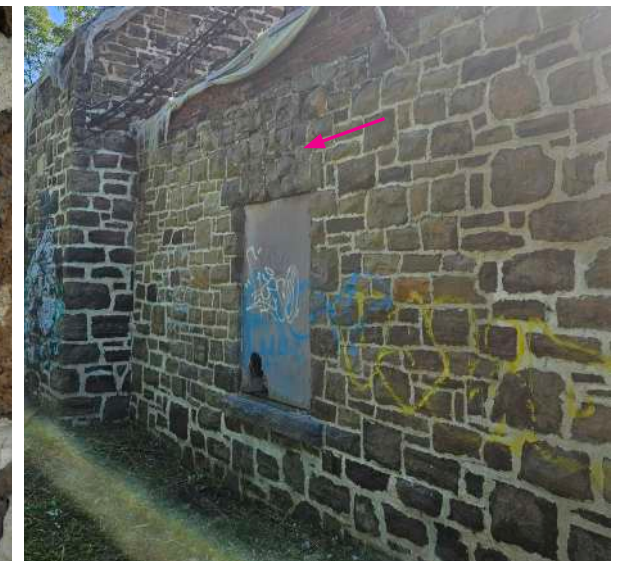
6\_Mur de l'aile ouest. Dommages des pierres dues à l'incendie de 2012.

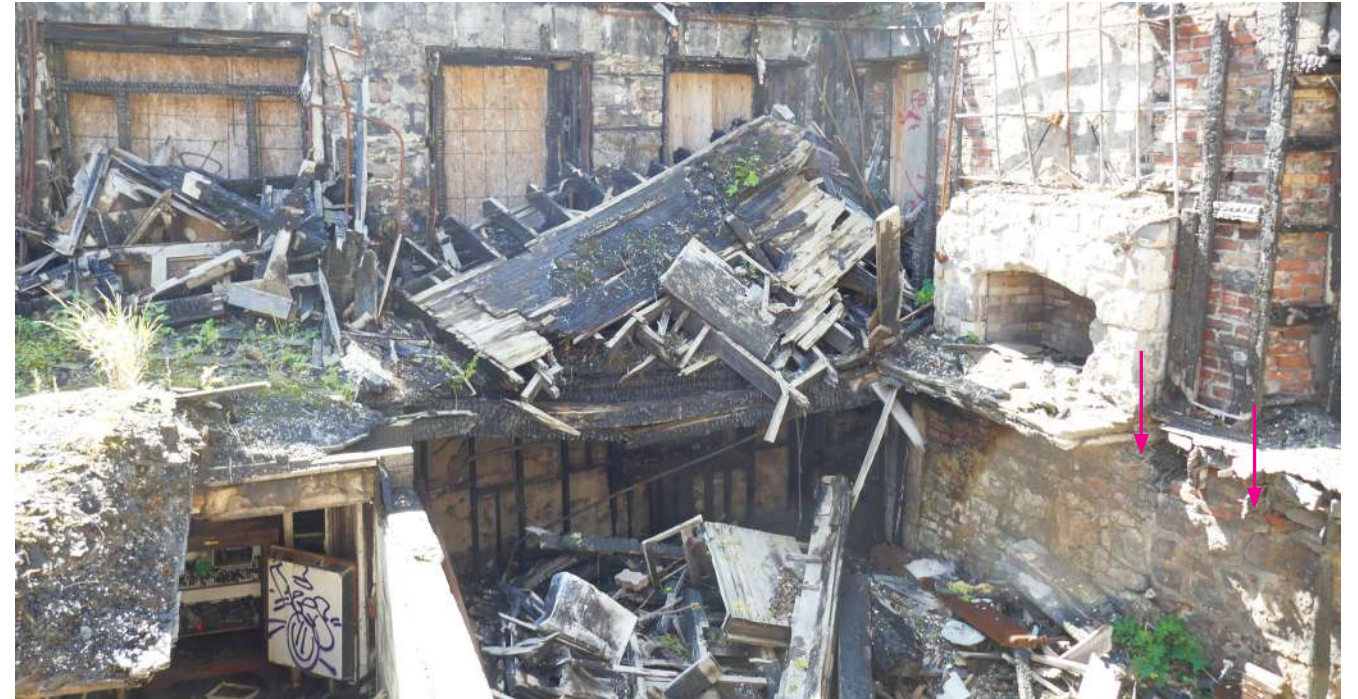
2\_ Sous la partie principale du bâtiment, les murs de fondation sont en maçonnerie de pierre et semblent dater de la construction de la maison vers 1800. Nous n'avons pas pu évaluer directement l'état des fondations, mais selon le rapport de François Goulet, des signes de dislocation ont été observés. Ces mouvements pourraient être liés à la reconstruction de la maison après l'incendie de 1940. Les fondations reposent à environ 5 pieds sous le niveau du sol, sur un sol argileux compact, et ne comportent pas de semelle. Elles ont une épaisseur d'environ 34 pouces. Ces fondations sont trop endommagées et une consolidation sera nécessaire pour assurer leur intégrité. De plus, la profondeur des fondations pourrait s'avérer insuffisante si le bâtiment n'est pas chauffé en hiver.

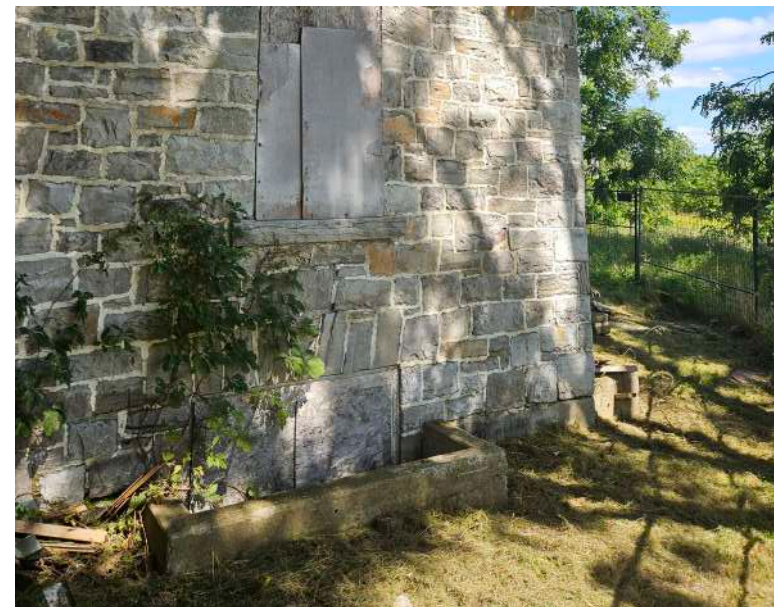
3\_ Les fondations des ailes sont en béton coulé. Selon le rapport de François Goulet, la fondation a une épaisseur de 12 pouces et repose à une profondeur de 5 pieds 8 pouces, soutenue par une semelle avec un débordement de 4 pouces. Nous ne pouvons pas évaluer leur stabilité actuelle ; une consolidation sera nécessaire pour garantir leur intégrité.

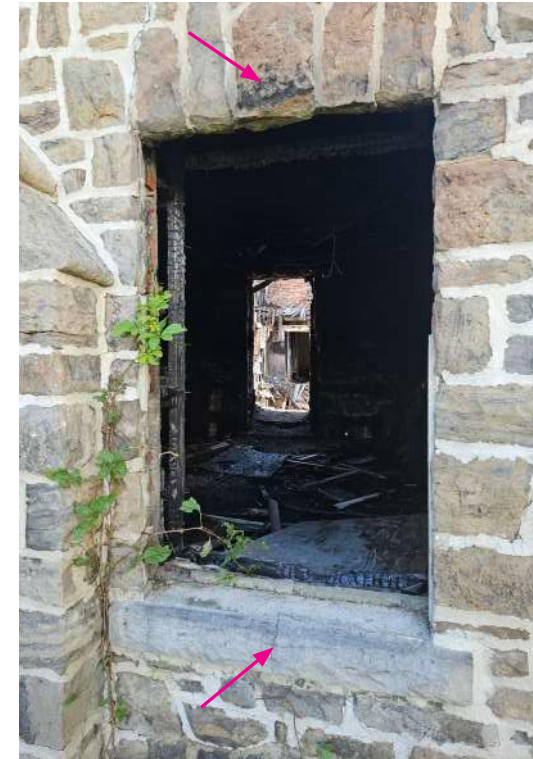
2\_Ouverture de fenêtre sur la façade ouest. Présence de fissure dans l'allège et calcination des pierres de tête due à l'incendie de 2012.

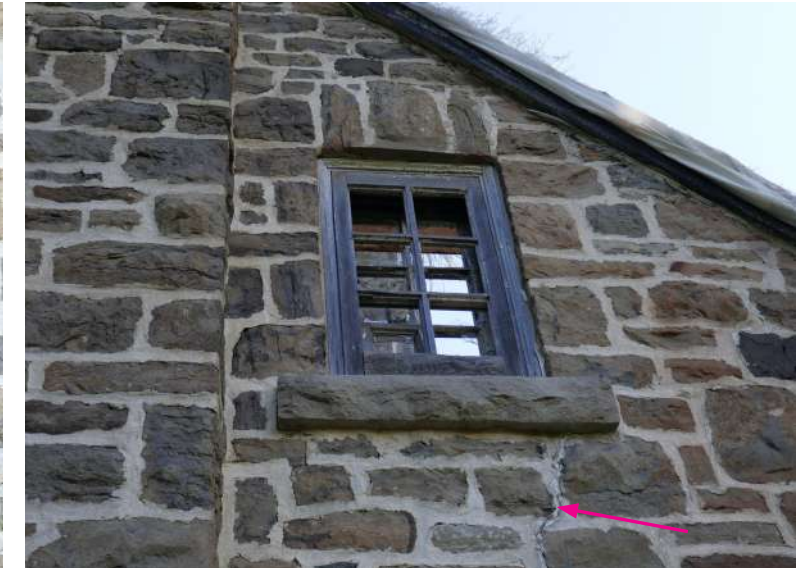
3\_Cadre de fenêtre d'origine à l'étage et fissuration de la maçonnerie avec réparation inadéquate.

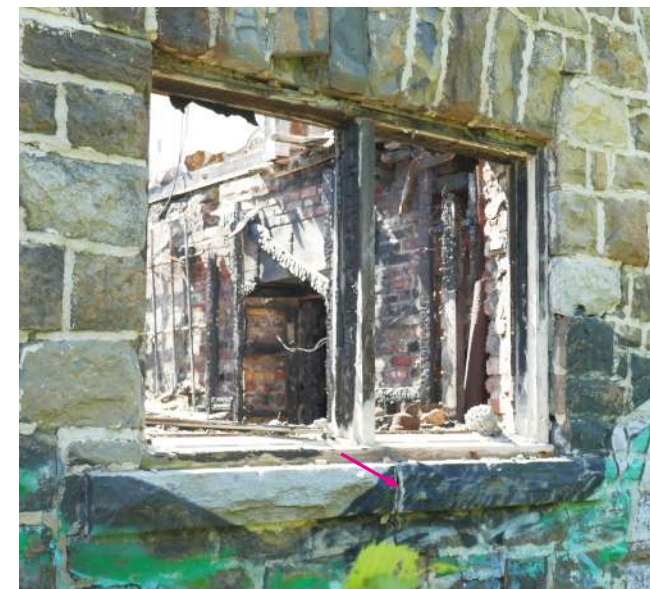
4\_Ouverture de fenêtre sur la façade nord. Allège fracturée, fissuration et déplacement de la maçonnerie et calcination des pierres de tête due à l'incendie de 2012 et présence de graffitis.

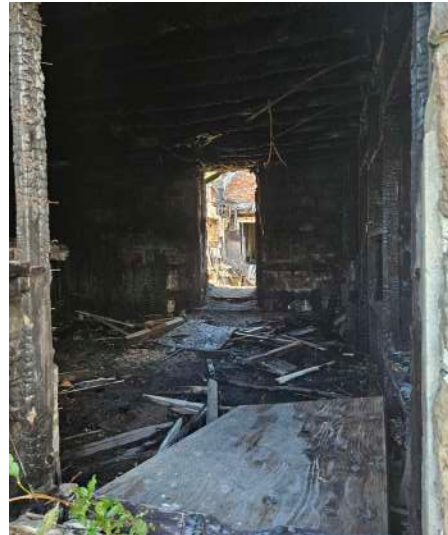
La toiture et sa charpente ont été gravement endommagées par l'incendie de 2012, puis ont presque entièrement effondré, probablement en raison de l'exposition aux intempéries. La majorité des planchers ont également subi un effondrement. Tous les planchers sont en très mauvais état et il n'est pas recommandé de les conserver.

1\_Plancher de l'aile ouest.

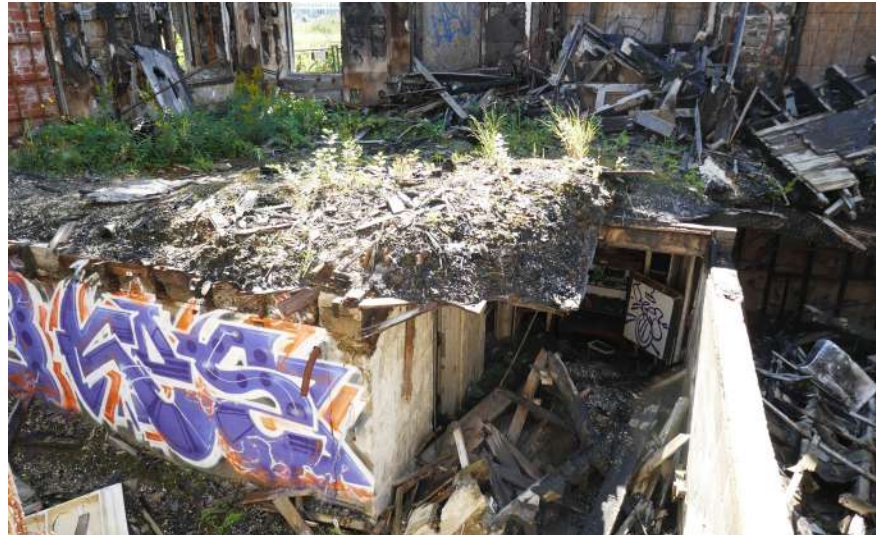
2\_Plancher effondré du bâtiment principal.

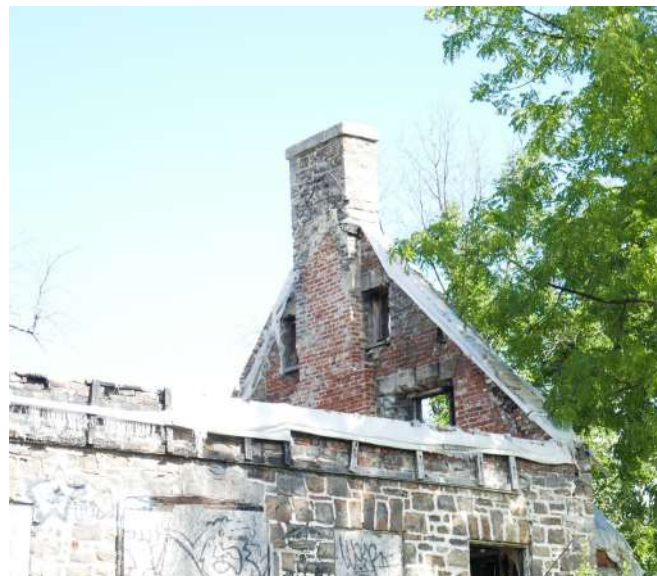
Les cheminées sont très endommagées et il y a un risque d'effondrement important.

3\_Cheminée mur est et protection défailante aux têtes de murs.

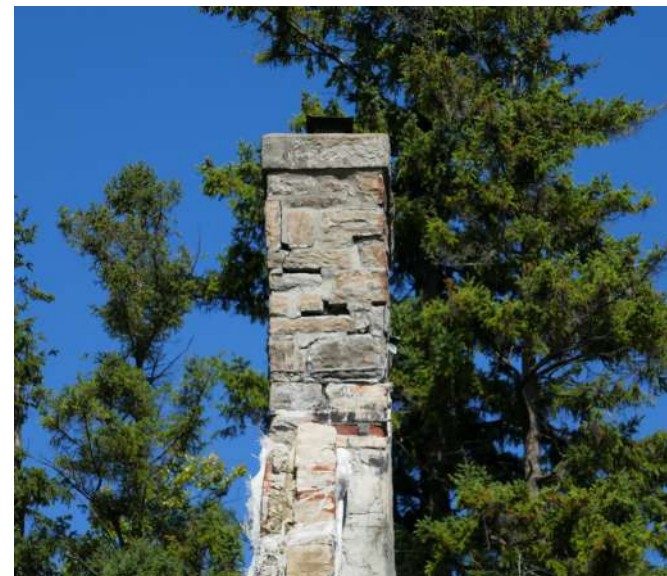
4\_Cheminée mûr ouest instable avec joints extrêmement dégradés.

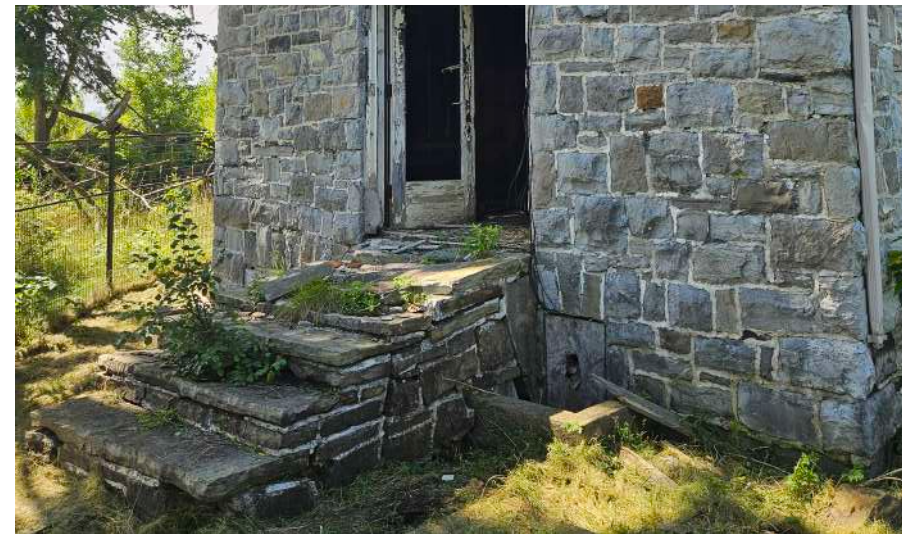
Les escaliers en pierre aux différentes entrées du bâtiment sont généralement abîmés. Celui à l'arrière, au nord, ne peut pas être réparé, mais l'escalier de l'entrée sur la façade est pourrait potentiellement être consolidé.

5\_Escalier de l'entrée est.

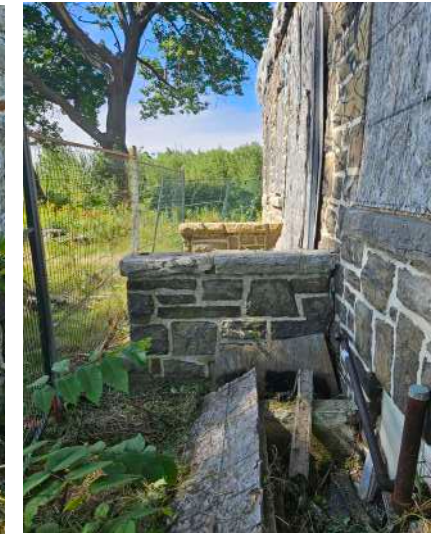
6\_Escalier de l'entrée principale.

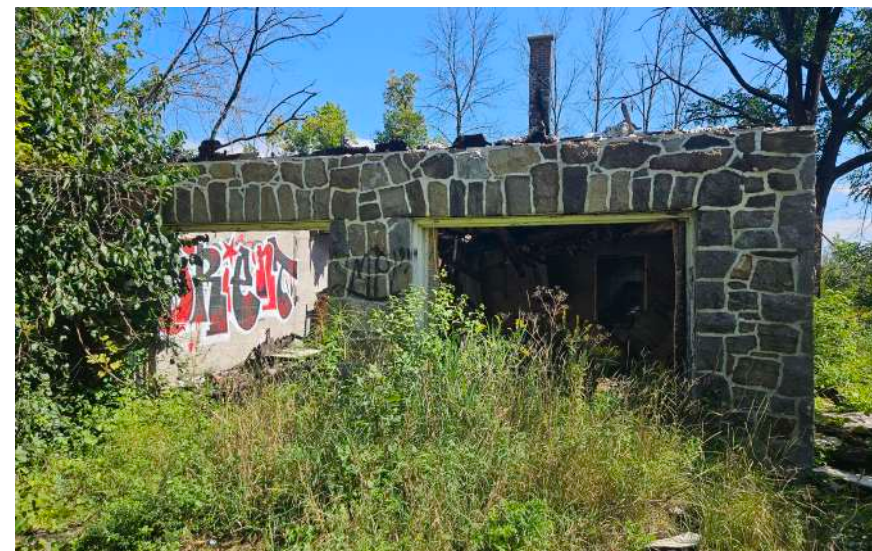
Le garage, situé à l'arrière de la maison, a également été abandonné et est en très mauvais état. Étant donné qu'il n'est pas localisé sur la parcelle actuelle, ce bâtiment ne fait pas directement l'objet d'étude dans le cadre de cette section.

7\_Garage à l'arrière de la maison. Anciennement, il comprenait un aménagement résidentiel à l'étage.

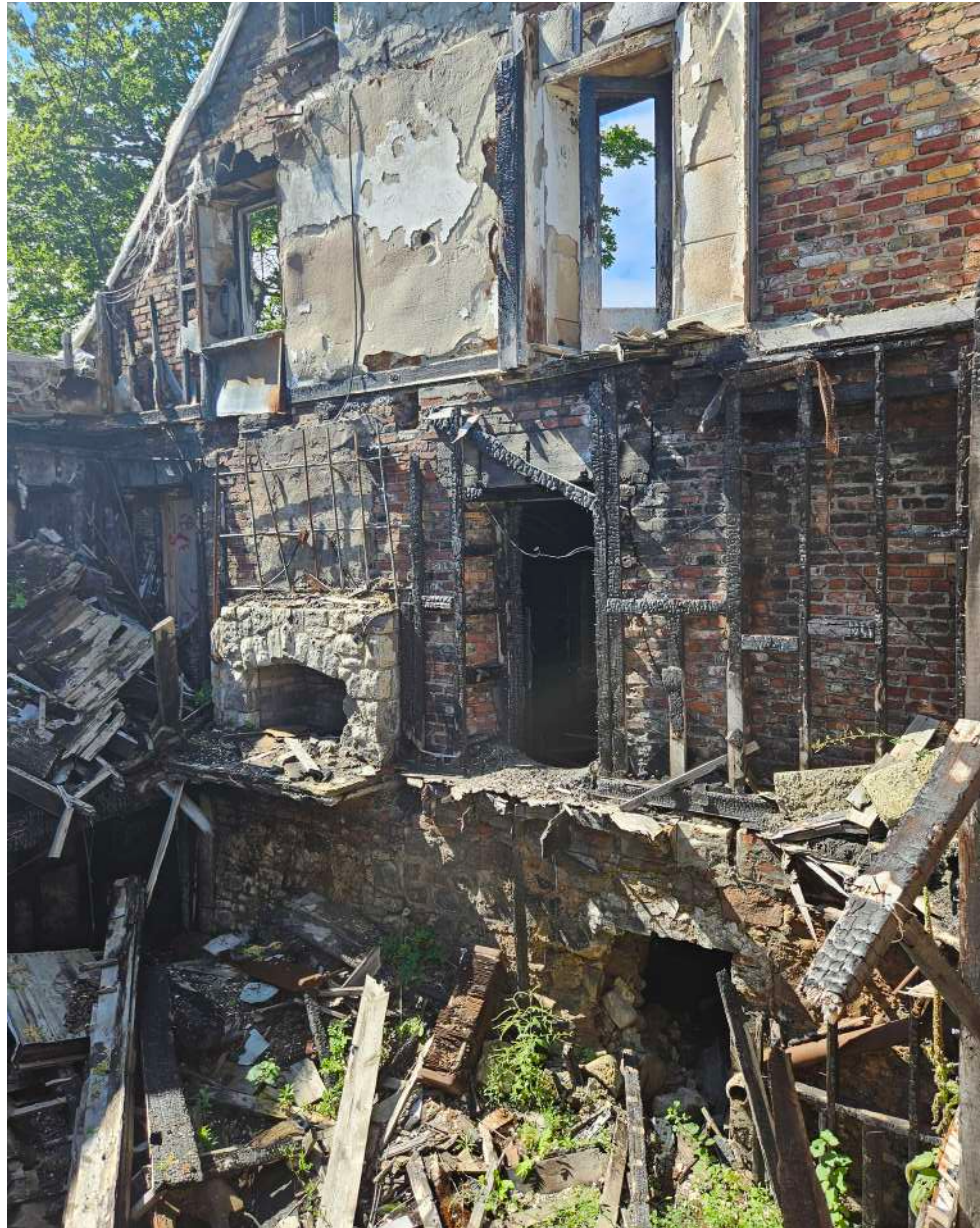
Presque tous les éléments intérieurs, y compris les finitions, les murs et les escaliers, ont été gravement endommagés et démolis en raison de l'exposition aux intempéries au fil des ans. D'après ce que nous avons observé lors de notre visite, aucun des éléments intérieurs n'est en état de réutilisation.

1\_Parois du mur est du bâtiment principal
