HÔTEL DE VILLE | SAINTE-ANNE-DE-BELLEVUE

Étude des valeurs architecturales et patrimoniales

LAFONTAINE & SOUCY ARCHITECTES

Montréal, octobre 2009

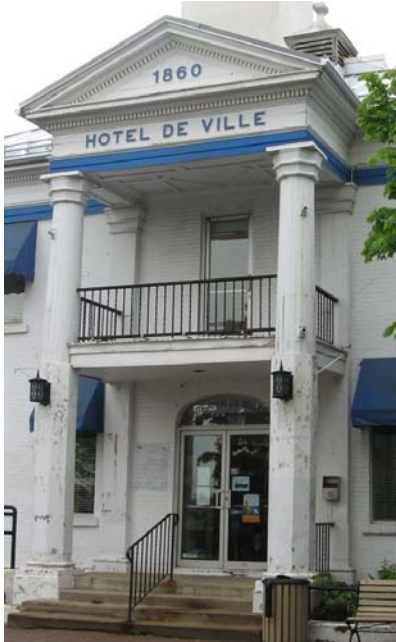
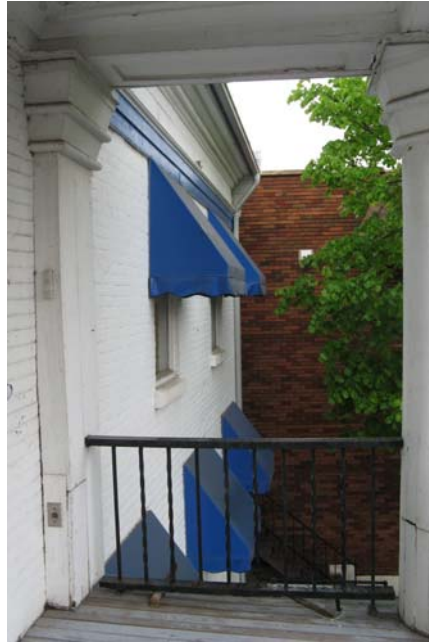
32 & 33. Vues du portique, 2009 (Lafontaine & Soucy)

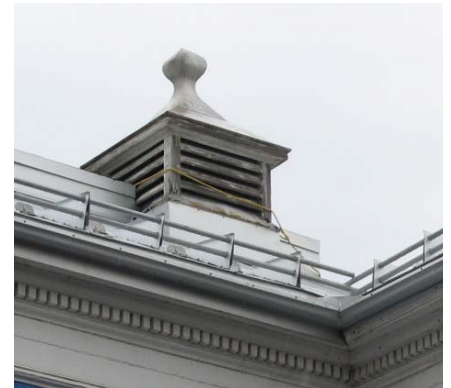
34. Détails de la toiture principale : clocheton et clôture à neige, 2009 (Lafontaine & Soucy)

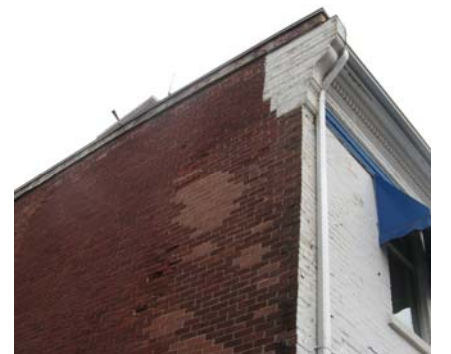
35. Détails à la façade ouest : corbeau de bois à l'extrémité de la corniche, 2009 (Lafontaine & Soucy)

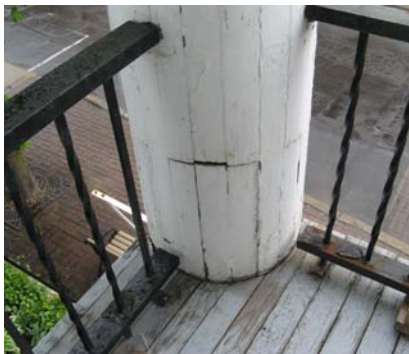
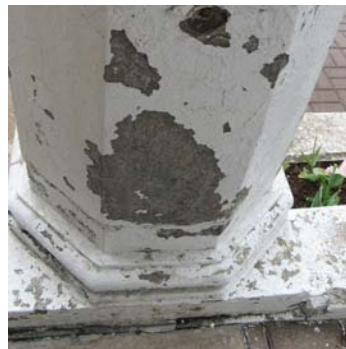
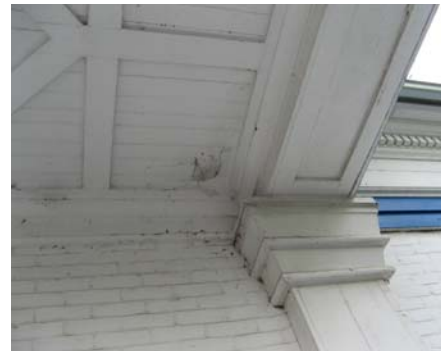
36, 37 & 38. Détails du portique: soffite, base de colonne de béton au r-d-c et colonne de bois au balcon de l'étage, 2009 (Lafontaine & Soucy)

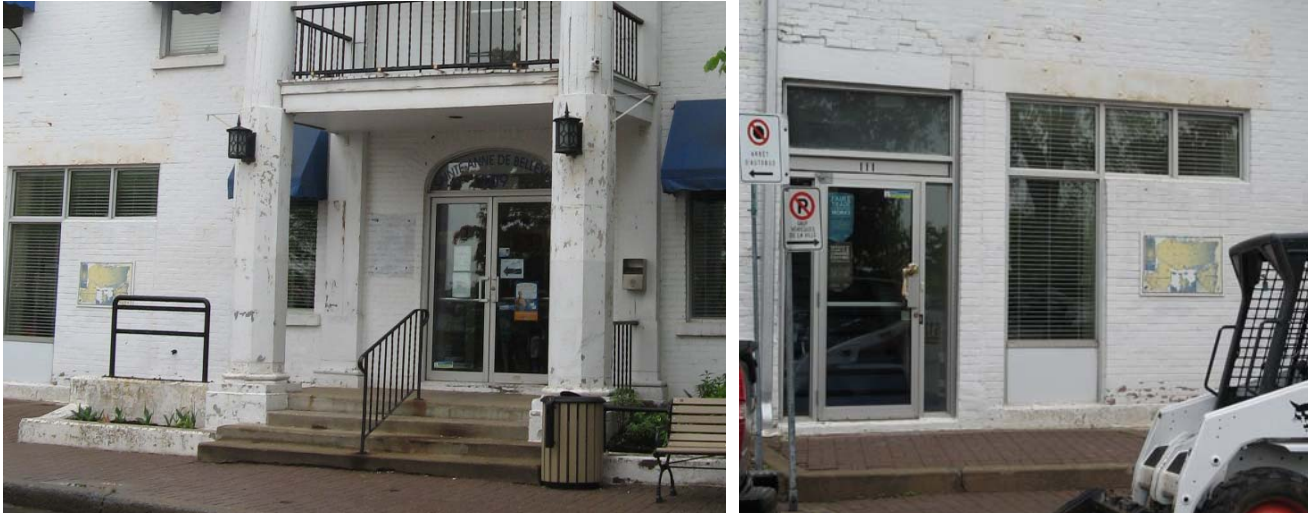
39. Entrée, 109 rue Sainte-Anne: porte principale et aménagement en béton (escalier, rampe, colonne et porche).
40. Entrée secondaire, 111 rue Sainte-Anne, 2009 (Lafontaine & Soucy)

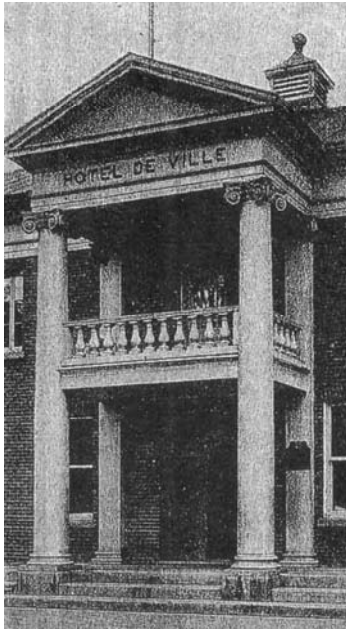
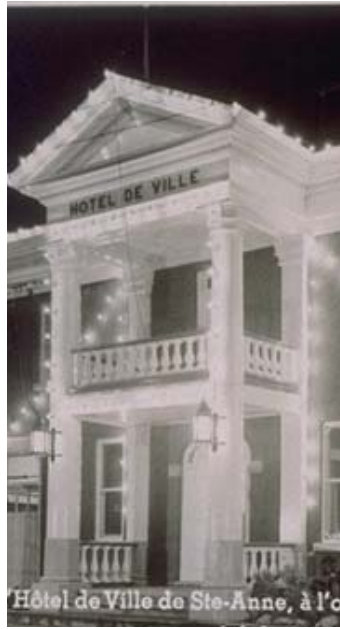
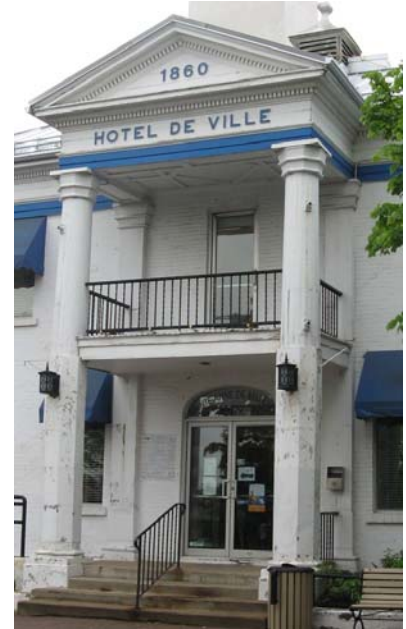
53. Portique : extrait de L'Hôtel de Ville de Sainte-Anne-de-Bellevue, 1934. (Ville de Sainte-Anne-de-Bellevue)

54. Portique : extrait de L'Hôtel de Ville de Ste-Anne, à l'occasion du Jubilé d'or de la Ville. 1-2-3 septembre 1945. (Carte postale, CP 5338, BANQ)

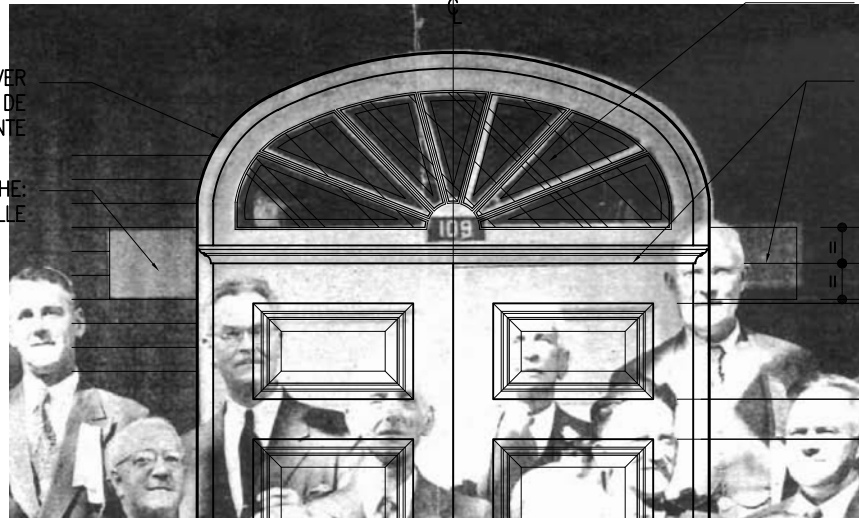
A001

CONSERVER
OUVERTURE DE
MAÇONNERIE EXISTANTE

IMPOSTE D'ARCHE:
PIERRE ORIGINELLE

IMPOSTE VITRÉE

HAUT DE PORTE
CENTRÉ AVEC LA
PIERRE ORIGINELLE
TOUJOURS EN PLACE

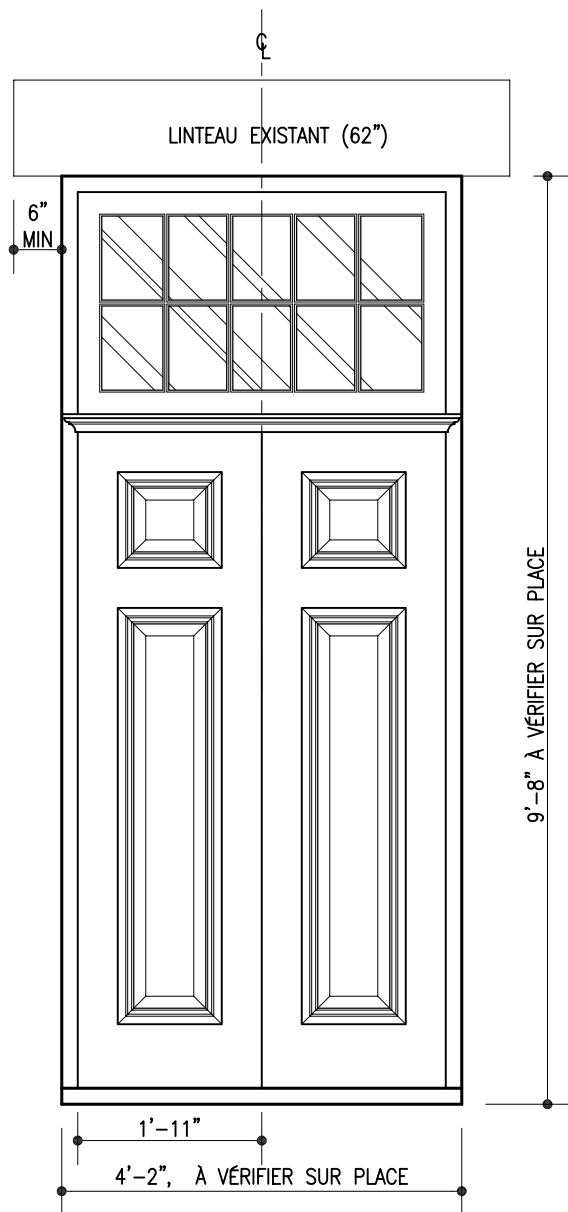
OPTION 1

DESCRIPTION:
 RESTAURATION STRICTE
 REPRODUCTION DE LA PORTE ORIGINELLE
 (TELLES QUE PHOTOS D'ÉPOQUE)

- PORTES À PANNEAUX EN BOIS MASSIF, 2 3/4" ÉPAIS;
- IMPOSTE VITRÉE;
- CHARNIÈRES ET QUINCAILLERIE DE QUALITÉ INSTITUTIONNELLE;
- PLAQUE PROTECTRICE EN BAS DE PORTE (LAITON).

*PORTE À DEUX VANTAUX ACTIFS, PRÉVOIR FERME-PORTE COORDONNATEUR.

Cette option, privilégiée parce que favorisant la restauration des conditions d'origine, nécessite l'installation d'un coordonnateur de portes afin d'assurer le respect des prescriptions du code du bâtiment quant à la largeur minimale des battants des portes d'issue. Voir en annexe l'option 1 : croquis A003.
