# MAISON MICHEL-ROBILLARD - BRAEROB FARM

20345 CHEMIN SAINTE-MARIE  
SAINTE-ANNE-DE-BELLEVUE

## ÉTUDE DE MISE EN VALEUR

ÉMISSION : ÉTUDE DE L'ÉTAT DES LIEUX - VERSION FINALE  
DATE : 2024-11-11

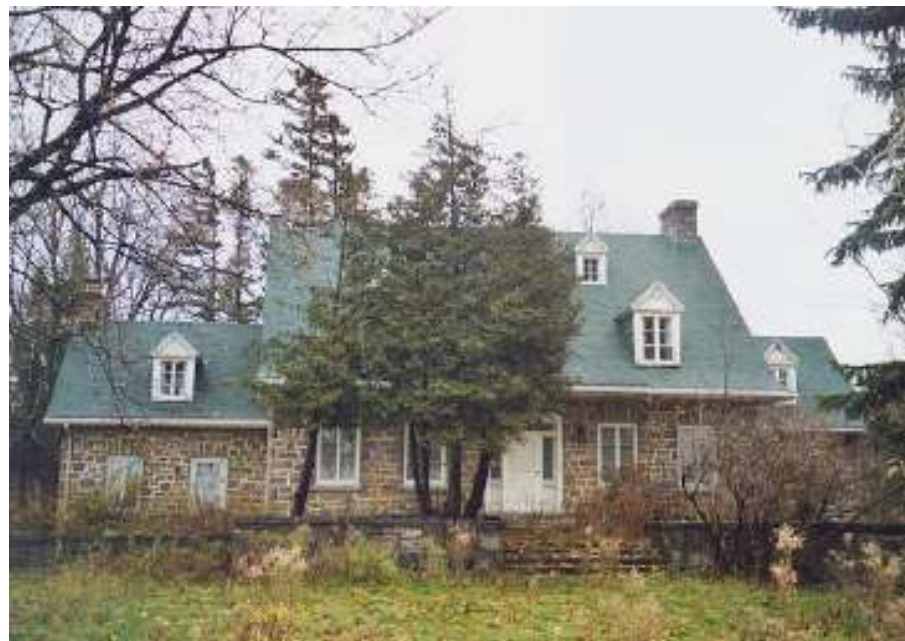
1\_État de la maison en 2006. (Source: Guillaume St-Jean, Flickr)

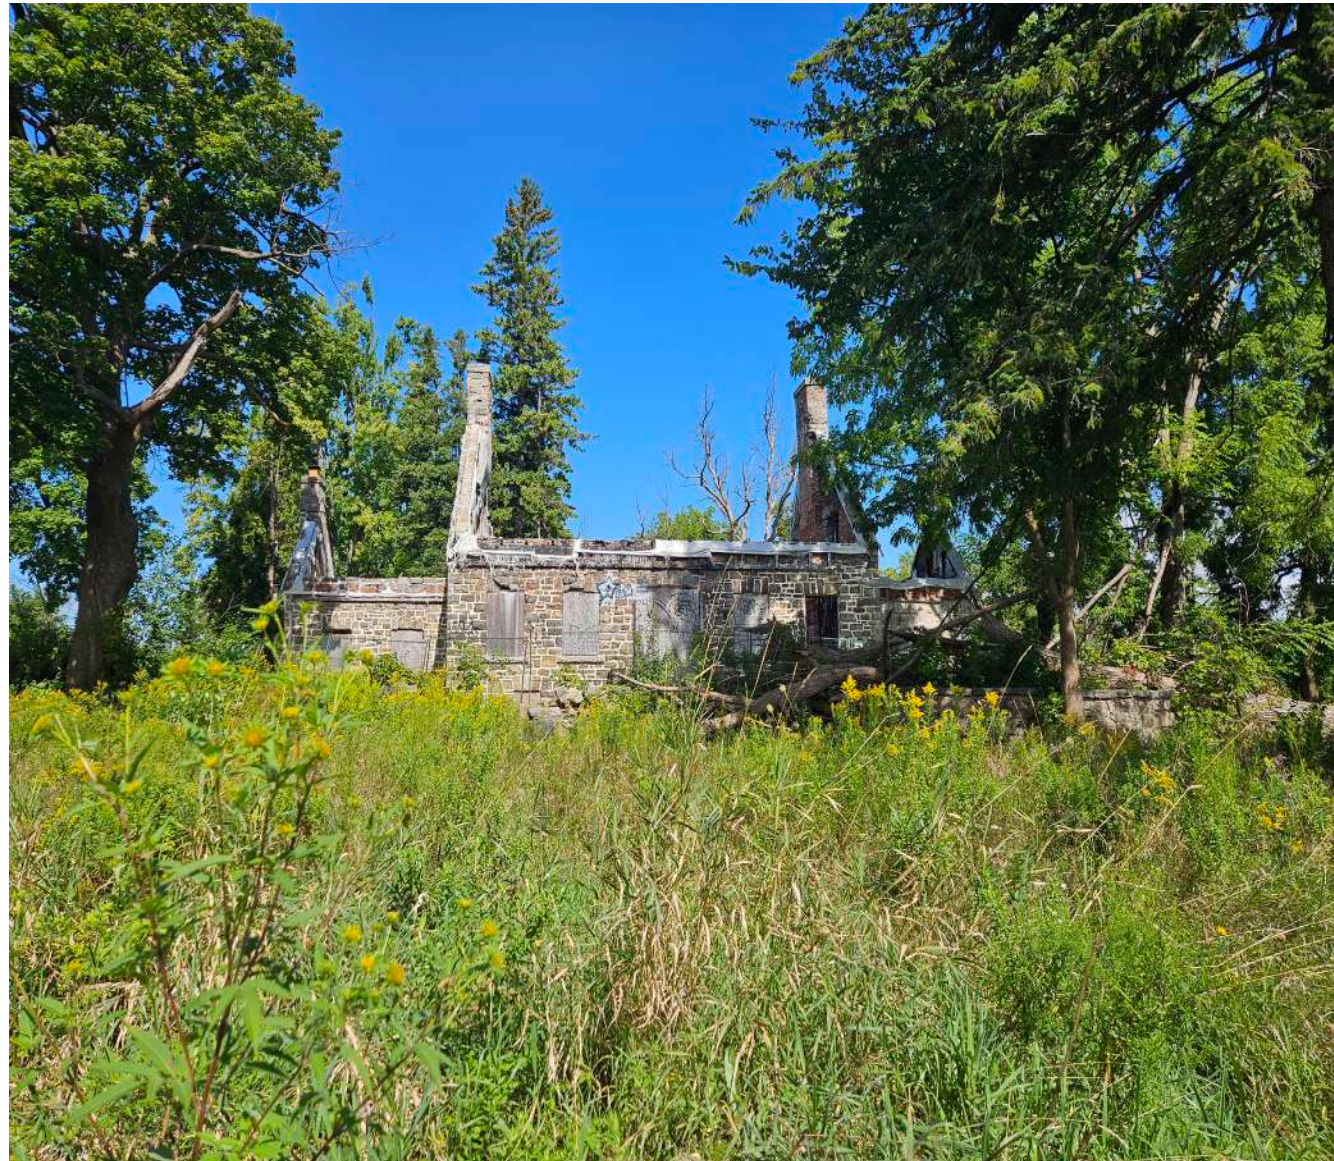
1\_Façade Sud, entrée principale donnant sur le chemin Sainte-Marie

La maison a subi plusieurs incendies, dont un en 2012, qui a gravement endommagé le toit et les intérieurs. Depuis cet événement, l'exposition prolongée aux intempéries a encore aggravé sa détérioration, rendant plusieurs éléments, tels que les cadres de fenêtres, les intérieurs et les planchers, irrécupérables.

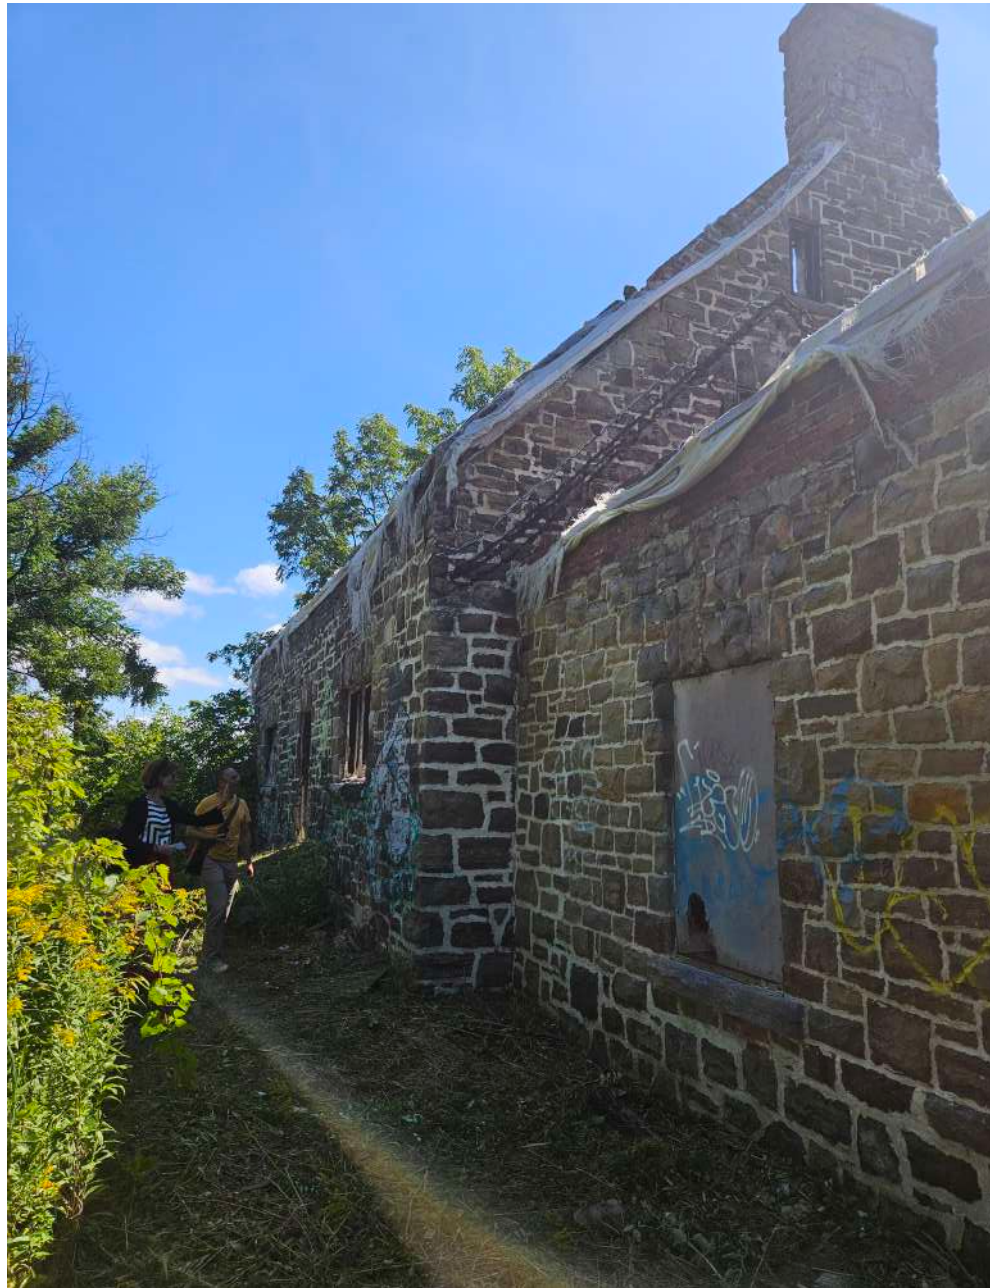
1\_Façade Nord

Lors de cette visite, nous avons pu observer les fondations de l'intérieur à distance. L'inspection était difficile en raison de leur enfouissement dans le sol et du désordre accumulé dans la maison. Comme pour les murs, nous devons supposer que leur intégrité a été compromise par l'exposition aux intempéries et par leur âge.

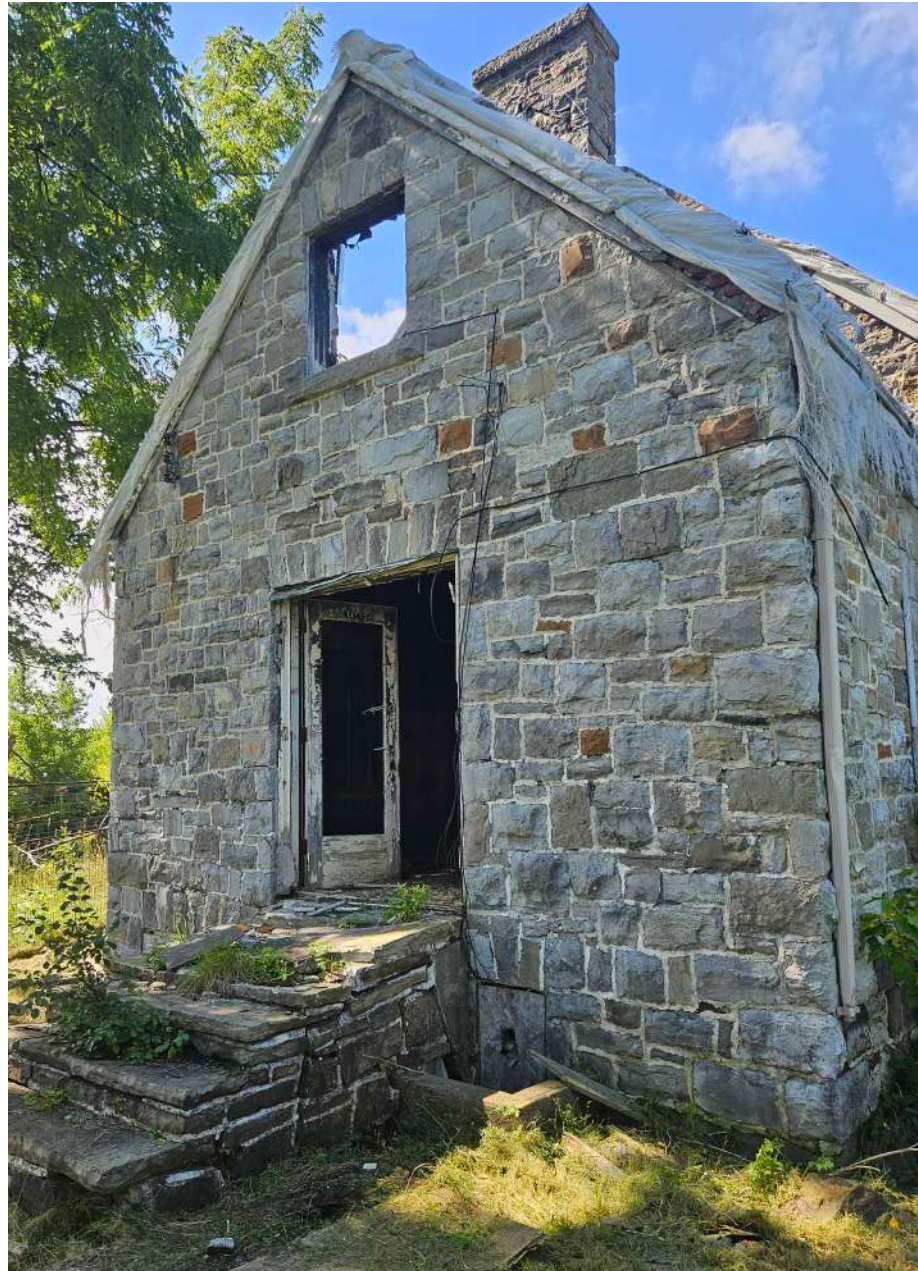
1\_Façade est

L'ensemble des fenêtres et des portes est en mauvais état. La majorité des cadres au rez-de-chaussée ont été détruits ou sont dans un état irrécupérable. À l'étage, certains cadres sont encore présents, mais ils ont été gravement endommagés. Les allèges en pierre calcaire sont en état moyen et pourraient potentiellement être récupérées, bien que certaines présentent des signes de fissures et d'éclatements.

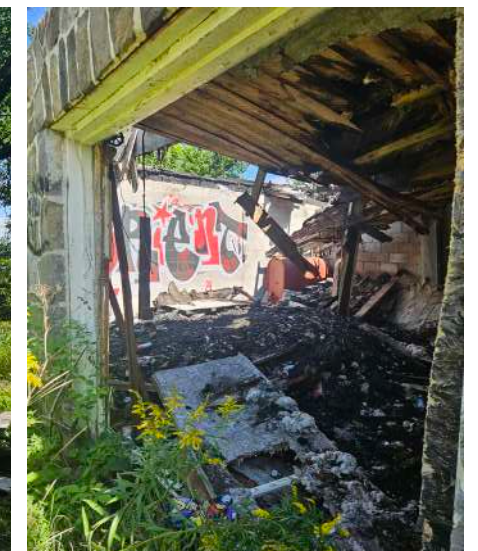
Le garage, situé à l'arrière de la maison, a également été abandonné et est en très mauvais état. Étant donné qu'il n'est pas localisé sur la parcelle actuelle, ce bâtiment ne fait pas directement l'objet d'étude dans le cadre de cette section.

8\_Vue intérieure du garage.

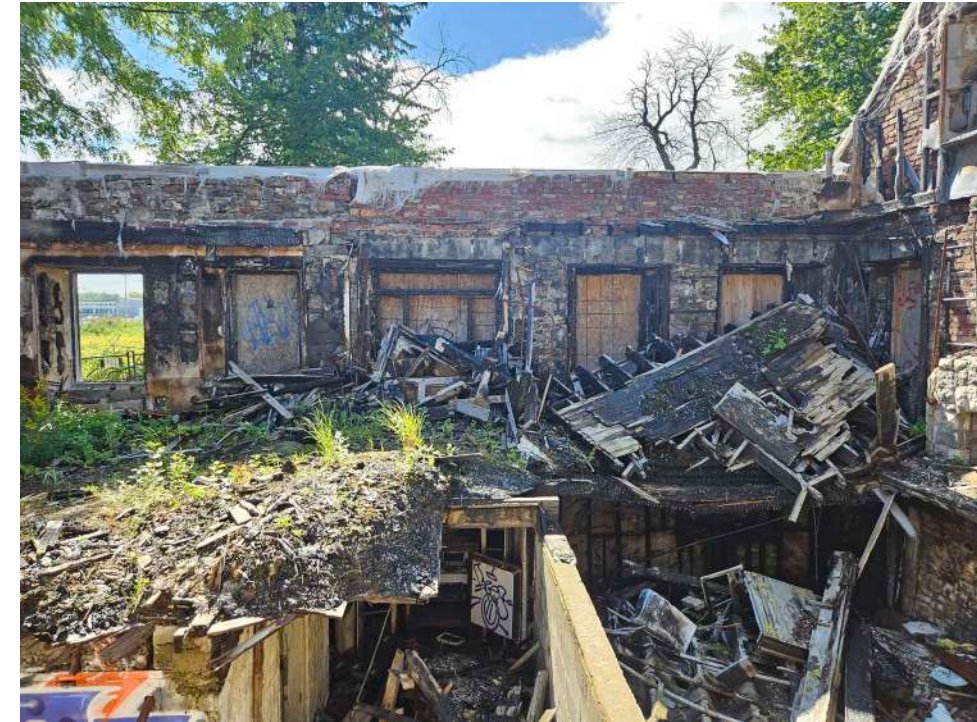
2\_Bâtiment principal

Presque tous les éléments intérieurs, y compris les finitions, les murs et les escaliers, ont été gravement endommagés et démolis en raison de l'exposition aux intempéries au fil des ans. D'après ce que nous avons observé lors de notre visite, aucun des éléments intérieurs n'est en état de réutilisation.
