CONSERVATION ET MISE EN VALEUR DES  
VESTIGES DE LA MAISON MICHEL-ROBILLARD

ESQUISSE - RAPPORT FINAL

SMITH VIGEANT  
architectes

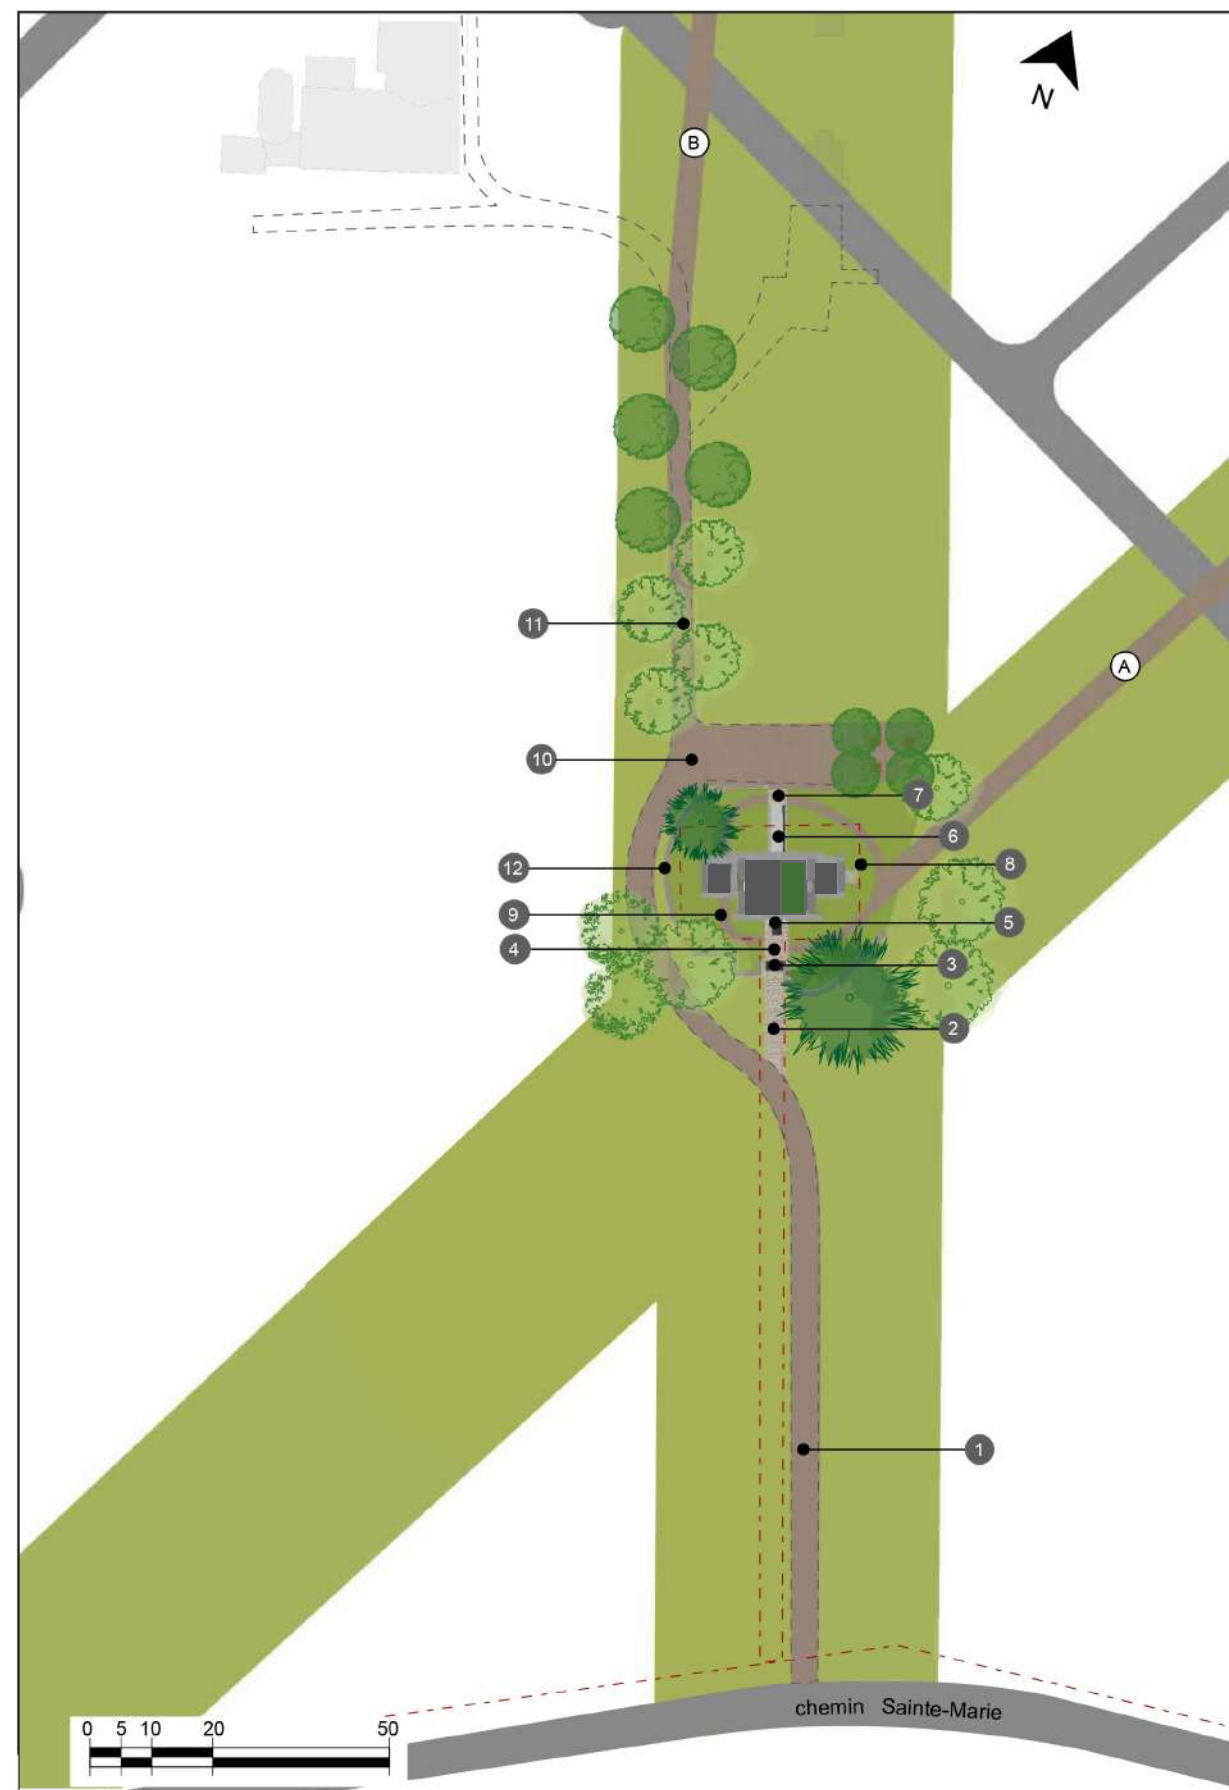
- Limite de propriété
- Axes verts ( GPO )
- Arbres feuillus existants
- Arbres conifères existants
- Arbres feuillus proposés
- Chemin asphalté ( PPU )
- Chemin en criblure
- Rampe en bois
- Ancien bâtiment disparu
- Ancien tracé disparu

- 1 Chemin d'accès en criblure ( ancien chemin disparu )
- 2 Pavage en pierre
- 3 Escaliers en métal
- 4 Pavage en pierre sur la terrasse
- 5 Escalier existant à consolider
- 6 Rampe en métal
- 7 Pavage en pierre sur la terrasse
- 8 Gazonement terrasse
- 9 Sentier en criblure sur la terrasse
- 10 Esplanade en criblure
- 11 Chemin en criblure ( ancien tracé chemin agricole )
- 12 Consolidation muret en pierre de la terrasse

- A Connexion au Grand Sentier de Ouest ( axe est )
- B Connexion au Grand Sentier de Ouest ( axe nord )  
chemin le long du muret de lotissement en pierre

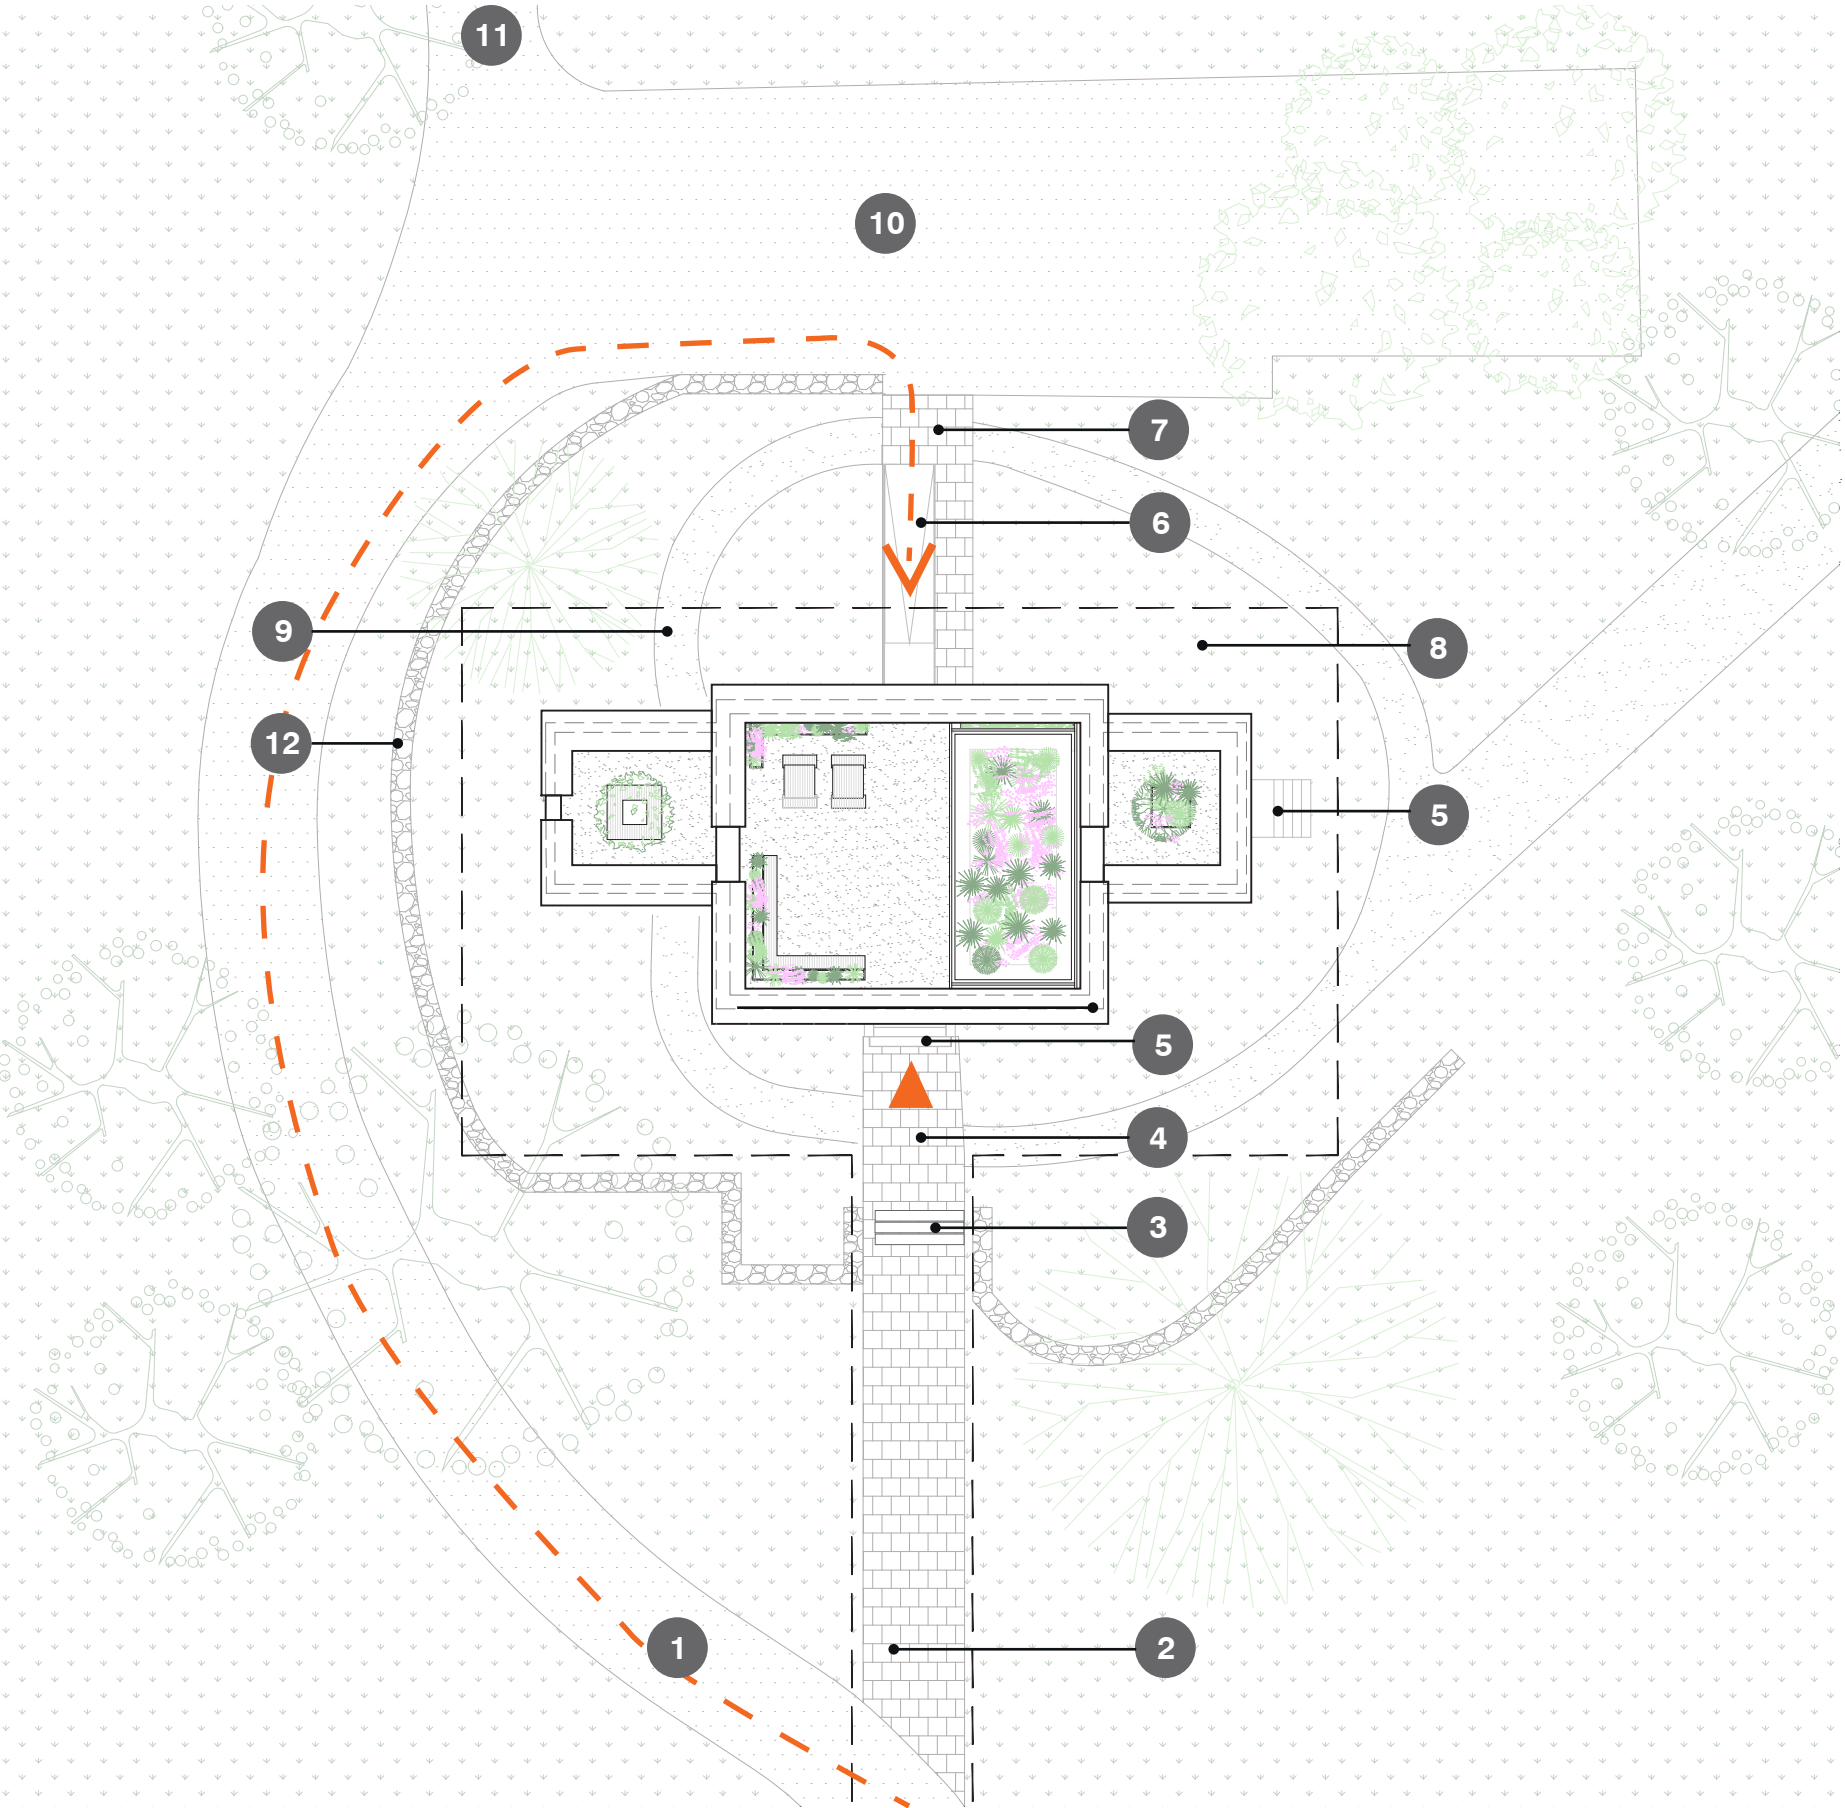
- Entrée
- Accès accessibilité universelle
- Parcours accessibilité universelle

- 1 Chemin d'accès en criblure ( ancien chemin disparu )
- 2 Pavage en pierre
- 3 Escaliers en métal
- 4 Pavage en pierre sur la terrasse
- 5 Escalier existant à consolider
- 6 Rampe en métal
- 7 Pavage en pierre sur la terrasse
- 8 Gazonement terrasse
- 9 Sentier en criblure sur la terrasse
- 10 Esplanade en criblure
- 11 Chemin en criblure ( ancien tracé chemin agricole )
- 12 Consolidation muret en pierre de la terrasse

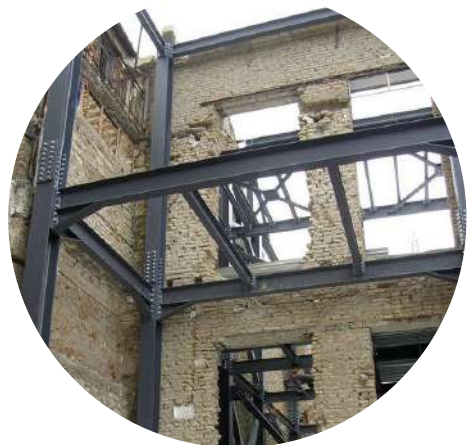
STRUCTURE DE STABILISATION EN  
ACIER GALVANISÉ

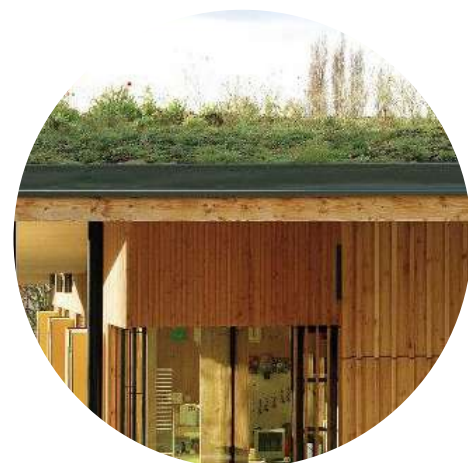
ABRI ET TOIT VERT

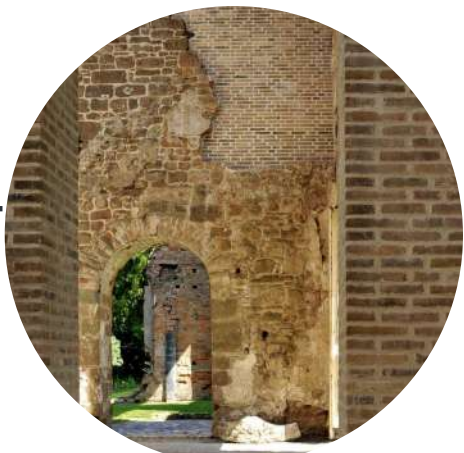
CONSERVATION DES VESTIGES

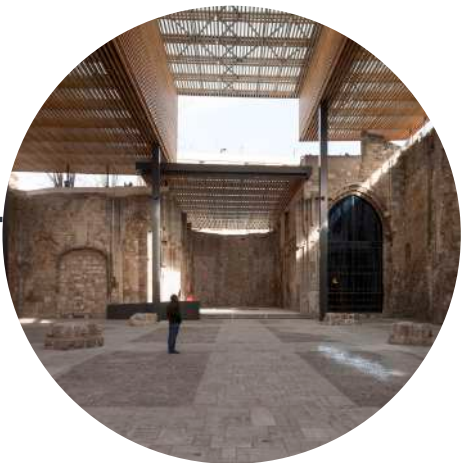
CHAPERONS LUDIQUES, EN RE-  
TRAIT DES VESTIGES

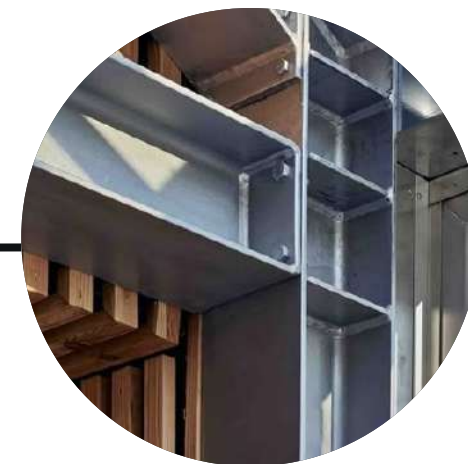
**STRUCTURE DE  
STABILISATION**  
ACIER GALVANISÉE

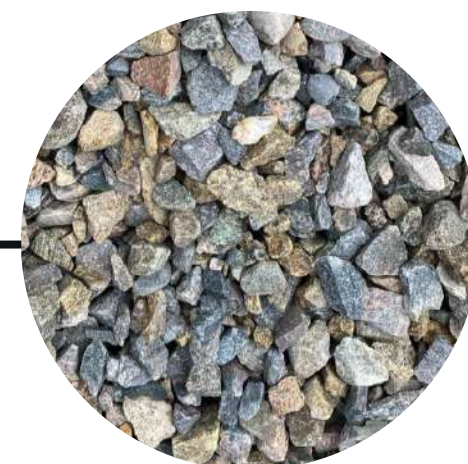
**REVÊTEMENT DE SOL**  
CRIBLURE DE PIERRE

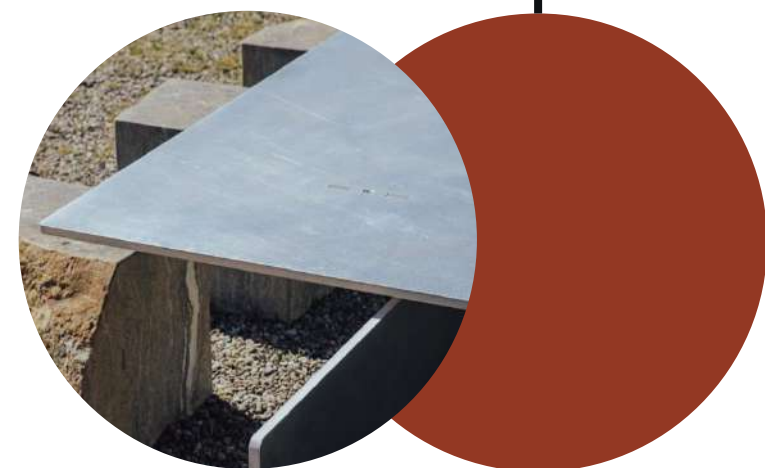
**JEU DE TOITURE**  
PLAQUE D'ACIER GALVANISÉ PRÉ-  
PEINT  
FINI ROUGE-BRIQUE

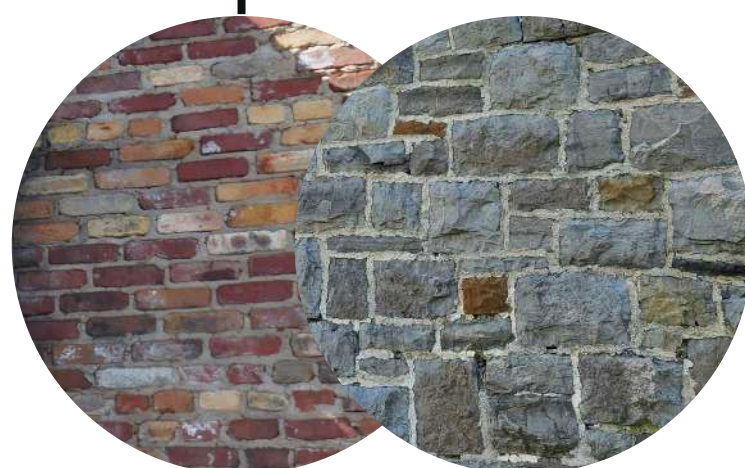
**MURS EXISTANT**  
REHABILITATION DES PARE-  
MENTS EXISTANTS.  
ENDUITS CLAIR AU BESOIN

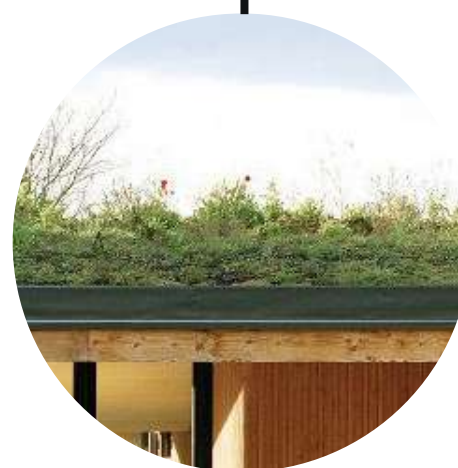
**TOIT**  
TOITURE VÉGÉTALISÉE  
PLANTES INDIGÈNES

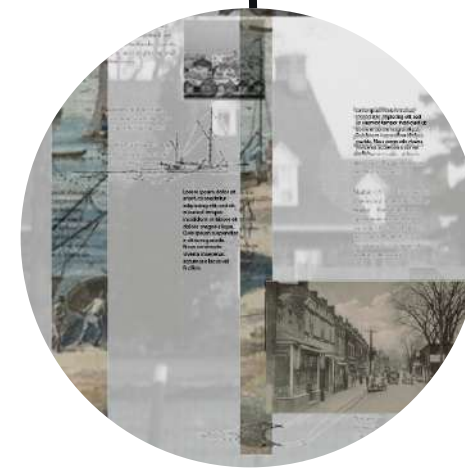
**REVÊTEMENT DU BLOC  
SANITAIRE**  
PÉLICULE 3M - MURAL HISTORIQUE
